## HŰTŐEGYSÉGEK MOTORJAINAK VIZSGÁLATA REZGÉSDIAGNOSZTIKAI MÓDSZERREL

### EXAMINATION OF THE REFRIGERATORS ENGINE WITH THE METHOD OF VIBRATION DIAGNOSIS

TÓTH Lajos

SZTE SZÉF MŰSZAKI ÉS INFORMATIKA TANSZÉK

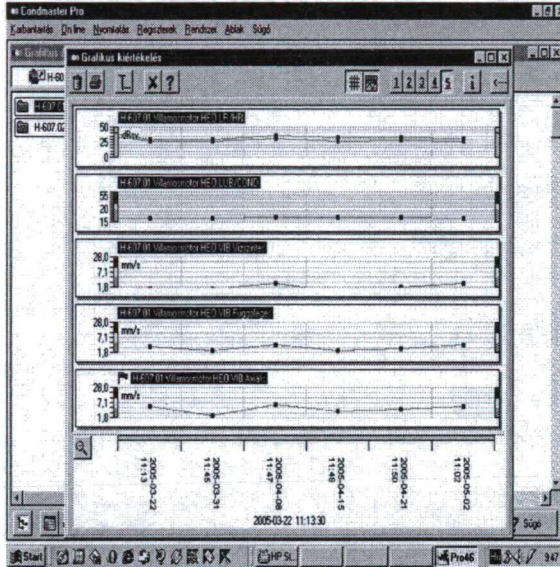
5. ábra 7. motor HEO mérési görbéi

A 7. motor (H-607.01) HEO-on -1. ábra- a lökésimpulzus mérések alapján LR/HR-nél az LR-HR különbség kicsi és a LUB/COND diagramnál a pontok a zöld mezőben vannak. Tehát a csapágy kenőfilmje és mechanikai állapota jó.

A vízszintes és függőleges rezgések (VIB) eredményei az 1,8 és 4,5 mm/sec közötti tartományban vannak, ez még megfelelő érték. Ugyanitt az axiális irányban 4,5 mm/sec feletti néhány érték, tendenciában is növekvő, így összességében a motor minősítése nem megfelelő. Dömötör F. (1). Ez utóbbi diagram megnevezésénél a szoftver egy kis piros zászlóval jelzi a veszélyt.

Javaslat: az axiális irányú rezgések az egytengelyűség hibájából adódnak az egytengelyűség beállítása szükséges.

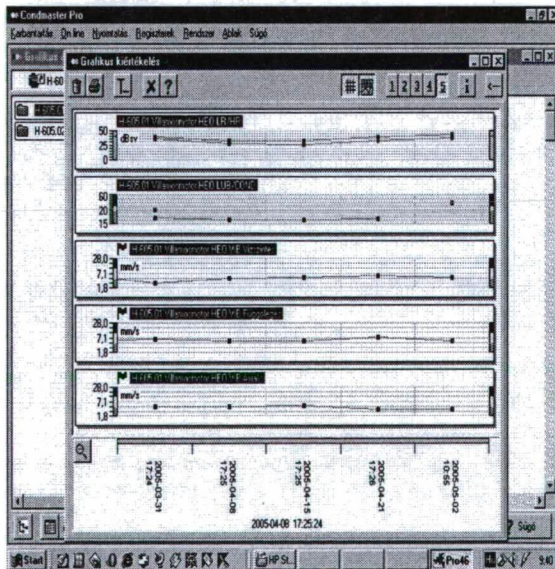
6. ábra 5. motor HEO mérési görbéi

Az 5. motornál (H-605.01) HEO-n -2. ábra- a lökésimpulzus mérések alapján az LR/HR diagramban magas LR/HR értékek, a különbség (LR-HR) értékek egy növekvő tendenciát mutatnak, a LUB/COND görbe utolsó pontja 40 feletti, a csapágy futópályáján mechanikai sérülés kialakult.

A VIB diagramjainál a jelző piros zászló jól látható. A vízszintes VIB értékei 4,5 mm/sec körüliek, a függőleges értékek 4,5 mm/sec feletti. Az axiális értékek szintén 4,5 mm/sec körüliek.

Így a rezgésérősség tartományok alapján a motor minősítése nem megfelelő. Dömötör F. (1).

Javaslat: a nagy függőleges vibráció azt jelzi, hogy a motor magassági beállítása nem megfelelő, az axiális értékek szerint az egytengelyűség sincs biztosítva. Így mindkét irányban a beállítás szükséges. Továbbá célszerű lenne a méréseket tovább folytatni, hogy a bekövetkező meghibásodás előtt még időben elvégezhesék a szükséges javítást.
