## ADATOK A NEOLITHKORI LAKÓHÁZ KÉRDÉSÉHEZ.

1929. nyarán augusztus 4-től szeptember 7-ig, Hódmezővásárhely thj. város múzeuma részére ásatott az archeologiai intézet e sorok írójának vezetésével. Az ásatás öt héten keresztül a város határának kopáncsi részén az u. n. Kökénydombon folyt. A felfedezett későneolithkori telep leletekben rendkívül gazdag volt s a kerámiai anyagnak olyan változatos darabjait szolgáltatta, hogy megérdemli azt az áldozatot, amely a monográfiászerű feldolgozással jár. Mivel azonban ez a munka igen sok időt vesz igénybe s anyagi okokból is legfeljebb e folyóirat jövő évi kötetében kerülhet sorra, szükségét érezzük annak, hogy az ásatások alkalmával felmerült sok érdekes probléma közül egyet kiragadjunk s e téren tett megfigyelésünket már most a szakkörök számára hozzáférhetővé tegyük.

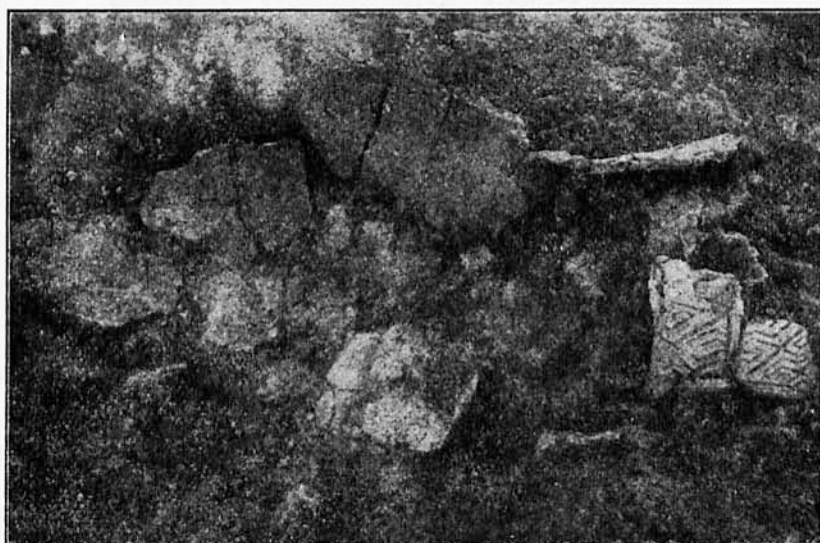
Fig. 6. kép.

A díszítést még egy helyen, bár sokkal töredékesebb állapotban megtaláltuk. Dacára ennek a hengeres töredékek kétséget támasztottak bennünk aziránt, hogy a fennebb ismertetett tárgynak csakugyan az említett rendeltetése volt-e? Ez a kétely mindég erősebbé vált, amint az újabb kunyhók törmelékében több és több hengeres töredék, sőt olyan rész is került elő, amelynek feleke is megvolt. Megállapításunkat egészen tévesnek tartottuk, amikor a hetedik kunyhó alján (földjén) egy 52 cm. átmérőjű edény fenekét találtuk meg, amelynek oldalai szintén díszítve voltak. (5. kép.) A nagyméretű edény töredékei a megmaradt fenék közelében feküdtek. Még inkább növelte kétségünket a nyolcadik kunyhóban talált hosszában fekvő hasonló díszítésű edény, amelynek ábráját a 6. képen mutatjuk be. Ennek az edénynek lemérhető magassága 1 m. volt.

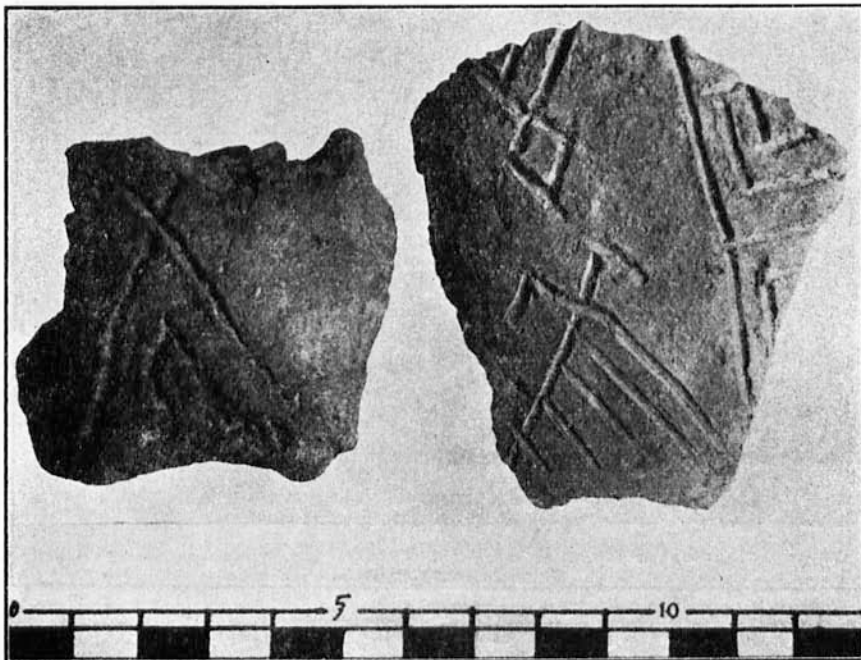
Fig. 8. kép.

Ennek az épület formának ábrázolását kell felismernünk a 8. képen bemutatott két egykorú rajzban, amelyek a telepen talált díszített edény-töredékek közül valók. Az egyik a hetedik, a másik a nyolcadik lakás romjai közül került elő. Kétségtelenné teszik ezek a rajzok azt a fennebbi megállapításunkat, hogy a tetőszerkezet kecskelábon nyugodott. A felső végek behajtásának kizárólag esztetikai oka volt. Ezt a díszítést ethnográfiai munkák tanúsága szerint Németország területén ma is sok helyen megtaláljuk stilizált formában.
