Beszámoló a Szent István csatahajó-expedíció újabb fázisáról

Cikksorozatunk folytatásaként az alábbiakban tudósítjuk olvasóinkat a Szent István csatahajó kutatására szervezett magyar–horvát expedíció újabb fázisáról, amely a horvátországi Premudasziget közelében a nyílt tengeren zajlott 1997. szeptember végén, október elején.

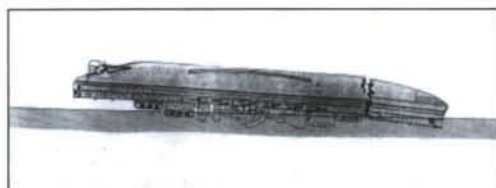
1-4. kép: A HAJÓ SÜLLYEDÉSI FÁZISAI ES JELENLEGI HELYZETE. DANIEL ERKA HORVÁT BÚVÁR RAJZAI MAGYAR DOKUMENTUMOK ALAPJÁN. A 2. ÉS 3. SZÁMÚ KÉP PONTATLANSÁGA, HOGY A HAJÓTEST NINCS KÉT KÜLÖNÁLLÓ RÉSZRE TÖRVE.

A részletes külső vizsgálatokkal, amelyeket fotó- és videodokumentációval támasztunk alá, megállapítható volt, hogy a hajó felfordulva, az orrával ért először a tengerfenékre, de a teljes leérkezéskor a test kettétört és hossztengetyében kissé elcsavarodott. A törés következtében nem szakadt két különálló részre. A nagyobbik rész ferdén fekszik fel a talajra. Bal oldalán be lehet alá úszni. Itt láthatók a lövegtoronyok ágyúcsövei részben az iszapban, részben ágaskodva (1-4. sz. képek).

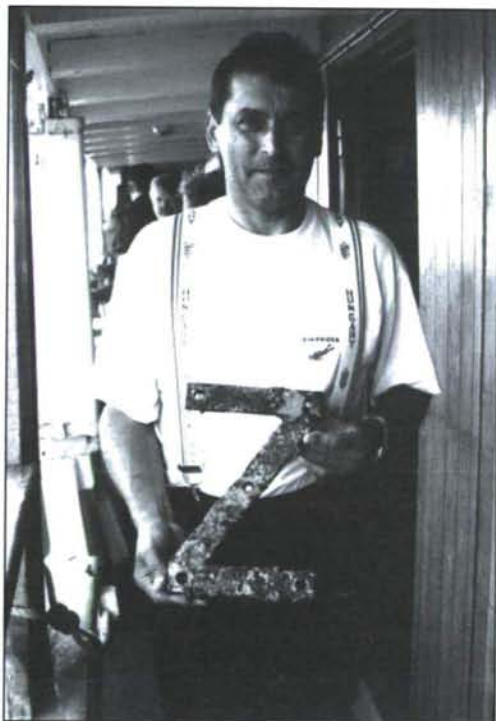
7. kép: A HAJÓTAT FELIRATÁNAK Z BETŰJE.

Az előző kutatási fázisban a horvát bűvárok megkezdtek a hajó tatján lévő *Szent István* felirat betűinek leszerelését. Most másolás céljából egy újabb betűt szereltek le, a harmadikat.

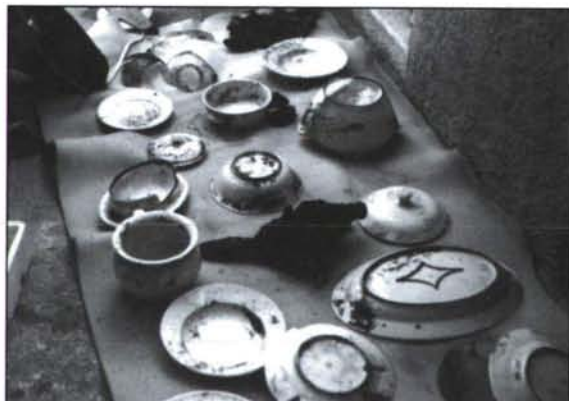
9. kép: HASZNÁLATI TÁRGYAK A SZENT ISTVÁN CSATAHAJÓRÓL.
(A RAJZOKAT ÉS FOTÓKAT CSEPREGI OSZKÁR BOCSÁTOTTA RENDELKEZÉSÜNKRE)
