# A TERMÉSZETI ÉS TÁRSADALMI KÖRNYEZET HATÁSA EGY DUNA-TISZA KÖZI KISTÁJRA

Az Illancs környezetállapota és tájváltozásai az elmúlt évszázadban

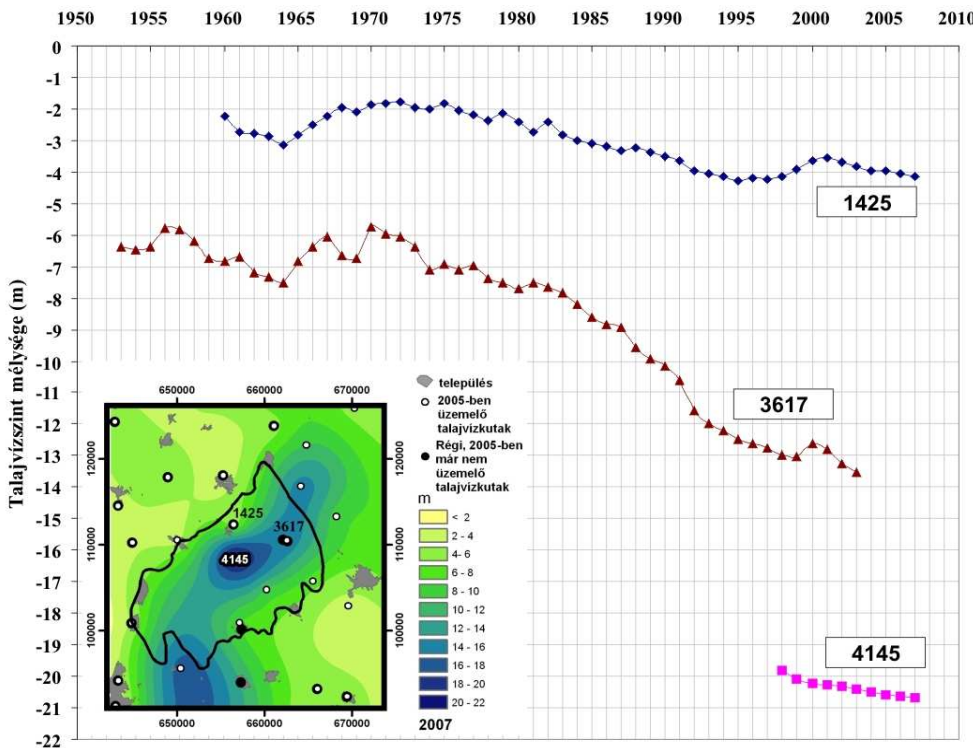
4. ábra. A talajvízszint változása az Illancson a törzskutak alapján (adatforrás: VITUKI)

Az 1990-es éveket megelőzően kevés talajvízészlelő kút volt a kistájon, és a legmagasabban fekvő kutakban a talajvíz szintje már az 1990-es években elérte a talpmélységüket. A monitoring rendszer működtetése, valamint a részletesebb adatok érdekében később több új észlelő kutat létesítettek. A kistájat 2003-ban az 1970-es évekhez képest 5–7 m talajvízszint-süllyedés jellemezte (Rakonczai 2007). Legmagasabb részein 2007-ben a talajvíz a felszíntől számított 15–20 m-re fekszik (4. ábra), peremterületei felé ez a mélység 5–8 m-re csökken.

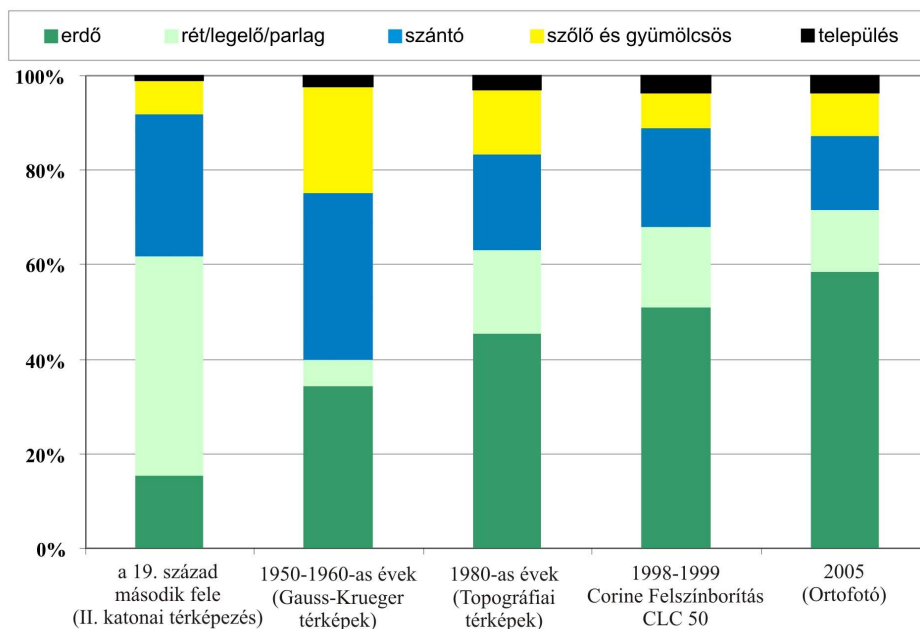
5. ábra. Az elmúlt másfél évszázad területhasználat-változásai az Illancson

A lösz felszíneken, főként a Kecel–Bajai magaspárt mentén már a 18–19. században is voltak jelentős kiterjedésű szántók (5. ábra). Számos helyen találjuk katonai térképeken annak a bizonyítékát is, hogy a homokbuckák közötti mélyedéseket is szántották. Ennek oka lehetett jobb termőtalajuk, jobb vízgazdálkodásuk, vagy a megélhetés miatti kényszerű beszántásuk. A 20. század közepének szántómaximuma szintén szorosan kötődik a termelő szövetkezetek és a nagytáblás művelés időszakához. A század további részében az erdőtelepítések és a szőlőterületek növekedése a szántók kiterjedésének csökkenését okozta. E tájhasználati kategória a mai napig számottevő a kistájon, különösen a lösz, a homokos lösz, illetve a löszös homok borította területeken a Kecel–Bajai magaspárt mentén.

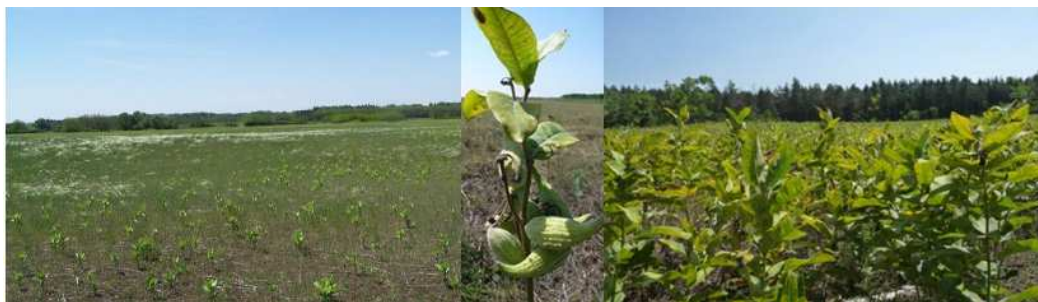
1. kép. Selyemkóró fertőzés az Illancson

A fentiek következtében az eredeti természetes vegetáció (nyílt homoki gyepek, galagonyás-, borókás-nyárasok) csak kis kiterjedésben, fragmentálva maradt meg. A művelt területek felhagyása után visszagyepesedő területek száma jelentős, azonban invazív fajokkal (*Asclepias Syriaca*, *Robinia pseudoacacia*) való fertőzöttsége nagy (1. kép), annak ellenére, hogy megfelelő kezeléssel (pl. juhlegeltetés Borotán) a parlagok természetességi állapota javítható.

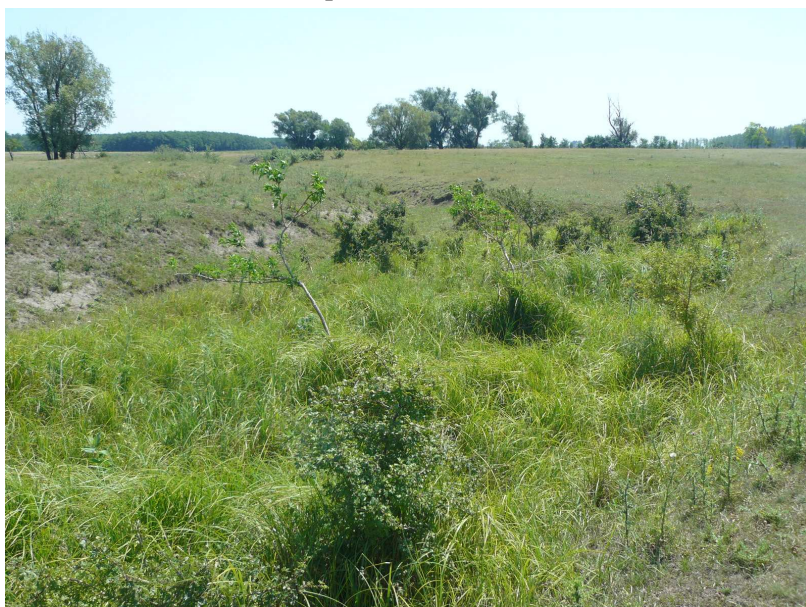
2. kép. A mintaterületet átszelő csatornában látványosan elkülönülő üde élőhely

A természetes vegetáció leglátványosabb változásai Illancs üde élőhelyeiben tapasztalhatóak, amelyek a buckamezők közötti diszkrét mélyedésekben húzódtak meg. Az 1940-es évektől kezdődő csatornázás, valamint klímaváltozás miatti csapadékhiány töredékükre szorította vissza kiterjedésüket. Az Illancs DK-i határvonalának buckaközeiben is ilyen élőhelyeket találhatunk a történeti térképeken egészen az 1970-es évekig. A 7/a. ábra a Borota belterületétől Ny-ra elhelyezkedő buckaközi mélyedés aktuális élőhelytérképét mutatja. A mintaterületen azonosítható a Deák (2006) által a Duna–Tisza közéről leírt láprétfő-szikalj lokális vegetációmintázat, miszerint a terület ÉNy-i részében döntően lápi, míg a DK-i részében szikes élőhelyek vannak. Az üde élőhelyek ma csak a terület diszkrét mélyedéseiben találhatóak, sokszor homoki sztyepprétekbe alakultak át, vagy sztyeppesedő változataik jelentek meg. A lápi jellegű élőhelyek a terület középső részének északi felén őrződtek meg leginkább magassásrétek és kiszáradó kékperjés láprétek formájában. A *talajvízszint süllyedését jelzi* a kékperjés rétek galagonyásodása (*Crataegus monogyna*) valamint az, hogy a területen több helyen eltolódtak a vegetációs zónák (Ladányi–Deák 2009): a kékperjés rétek helyét a deflációs mélyedésekben a homoki sztyepprétek vették át, míg a kékperjés a területet metsző csatornába húzódott le (2. kép).
