A SZEGEDI SZENT DEMETER-TEPLOM ÉPÍTÉS-TÖRTÉNETE.

Az alábbiakban össze akarom foglalni azon megfigyeléseket, melyeket a Szent Demeter-templom lebontása és alapfalainak kiásása alkalmával tehettem, s azon következtetéseket, melyeket ezekből a templom építéstörténetére vonatkozólag le lehet vonni.

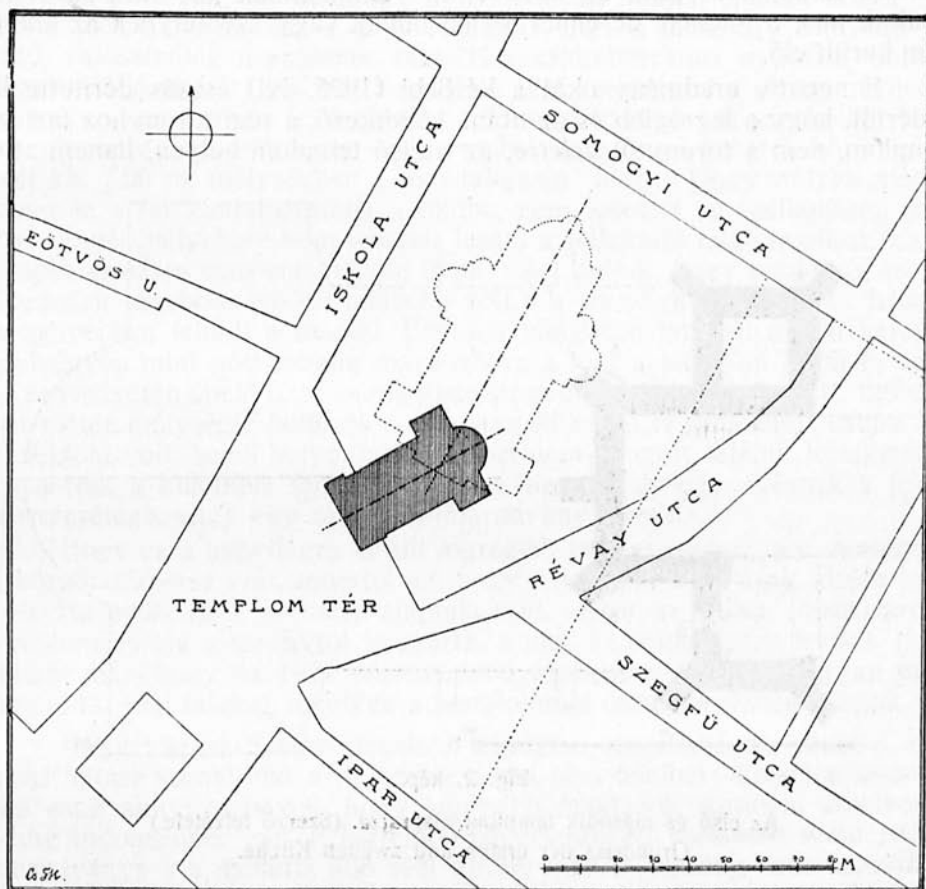
Fig. 1. kép,

A szegedi Szt. Demeter-templom helyzetrajza.
Lageplan der Kirche des H. Demetrius.

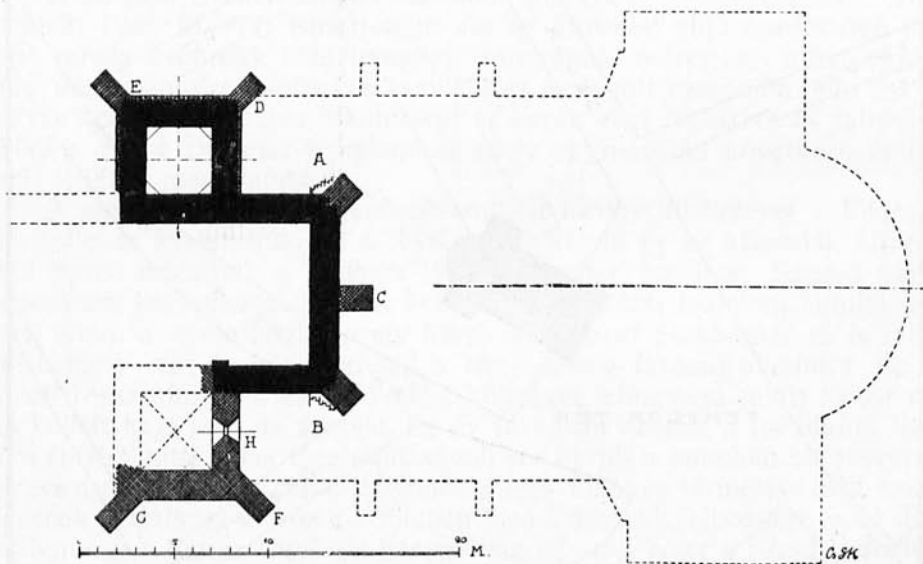
Fig. 2. kép.

Az első és második templom alaprajza. (Szerző felvétele.)

Grundrisz der ersten und zweiten Kirche.

A 2. képen a legrégebb falak fekete szímmel vannak jelezve. Látjuk, hogy az alsó részében négyzetes toronyhoz délkeletre csatlakozik egy négyszögű helyiség, amelyet három oldalról három régi fal határol. Ez a pontosan 7.20 m. széles helyiség volt az *első templom* szentélye.

Az 1.40—1.50 m. széles fal téglái $24 \times 12 \times 6$ cm. méretűek s valami barnás színű kemény habarcsba vannak rakva. A fal két sarkán (2. kép A és B) most egy-egy diagonálisra állított saroktámpillér van, de a tüzetes vizsgálat kiderítette, hogy ezek más méretű téglákból valók és más színű habarcsba vannak rakva, és így nyilvánvalóan később épültek hozzá. Sőt mikor mélyebbre ástunk le, a pillérek alatt más, a fallal egy irányban haladó, valószínűleg lizenáknak vagy támasztópilléreknek nyomait, (letöredezett kiálló tégláit) találtuk meg. Ez a régi szentélyfal a torony mellett 2 m. mélyre, a szemben levő oldalon 2.50 m. mélyre, a két sarokpillér közti részen pedig 2 m. mélységig volt lerombolva, csak a két sarok körüli része volt kb. 1.00 m. mélységben a mai talajszin alatt. Hogy milyen mélyre megy le a fal fundamentuma a földbe, nem lehetett megállapítani, mert 2.85 m.-nél mélyebbre nem lehetett leásni a felfakadó talajvíz miatt. Ez az állapot azonban nem volt mindig ilyen, mert tudjuk, hogy a talajvíz szintje Szegeden régebben sokkal mélyebb volt s a templom körül a föld felszíne is mélyebben feküdt a mainál. Egészen világosan látszott a föld kereszt-szelvényén mint nőtt mindig magasabbra a föld a templom körül és ezzel az egymásután épülő templomok padozatmagassága is emelkedett. Egészen két méter mélységig belül és a templom külsején is mindenütt csupa törmelékföld volt, sehol bolygatatlan földet nem lehetett találni. Rétegenként látszottak a különféle feltölések, közbe-közbe egy-egy égésnek a fekete pernyerétege, vagy egy régi padlómaradvány darabja.

A 2. sz. képen azt látjuk, hogy a szentély két sarkához későbbi korban két támasztó pillért illesztettek (A és B), sőt még a záró fal közepére is egyet (C). Ugyanakkor falazták körül négyszögűvé a korábban nyolcszögű tornyot, s látták el ezt is két saroktámpillérrel (D és E). Az ilymódon körülfalazott és négyszögűre alakított toronynak párját építették meg a szentély tulsó oldalán. Ennek a második toronynak két fala meglehetősen magasságra nyúlt még a legutolsó, most lebontott Demeter-templom korában is, természetesen megcsonkítva és körülfalazva. A 2. képen F-nél látható saroktámpillér le volt faragva (l. 7. kép F), a másik G-nél látható párja pedig a földig lerombolva, úgy, hogy csak a földben levő alapja maradt meg. Nevezetes az is, hogy ennek a második toronynak keletre tekintő oldalán egy teljesen ép csúcsíves ablak volt, (2. kép H.), amelyet alkalmasint még a XV. sz.-ban falaztak el, s ilyen állapotban rejtőzött a körülfalazott falban egészen az 1925. évi kibontásáig. (3. kép). A sok rongálást és javítást mutató falakon világosan látszott még az egykorú vakolás, sőt a második torony belsejében meglátszott a boltozásnak a nyoma is. Mit lehet mind a tényekből következtetni?

A két első templomnak, mint már többször említettem, s amint az a 2. képből is látható, u. n. *egyenes záródású* szentélye volt. Ez a derékszögű egyenes szentélyzárás pedig megfelel a *ciszterciák* építő-sémájának, amely a franciaországi Fontenay cisztercita-templomtól veszi eredetét. Ilyen alakú szentélyeket Magyarországon is építettek, mert ilyen az *apátfalvi* cisztercita-templom szentélye, és ilyen az azelőtt *cikádorinak*

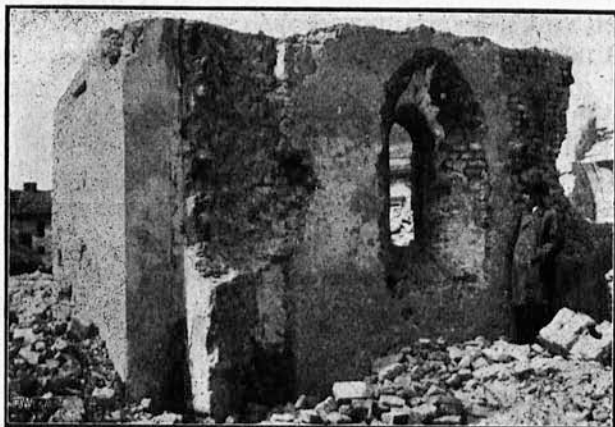
Fig. 3. kép.

A második templom ablaka.
Fenster der zweiten Kirche.

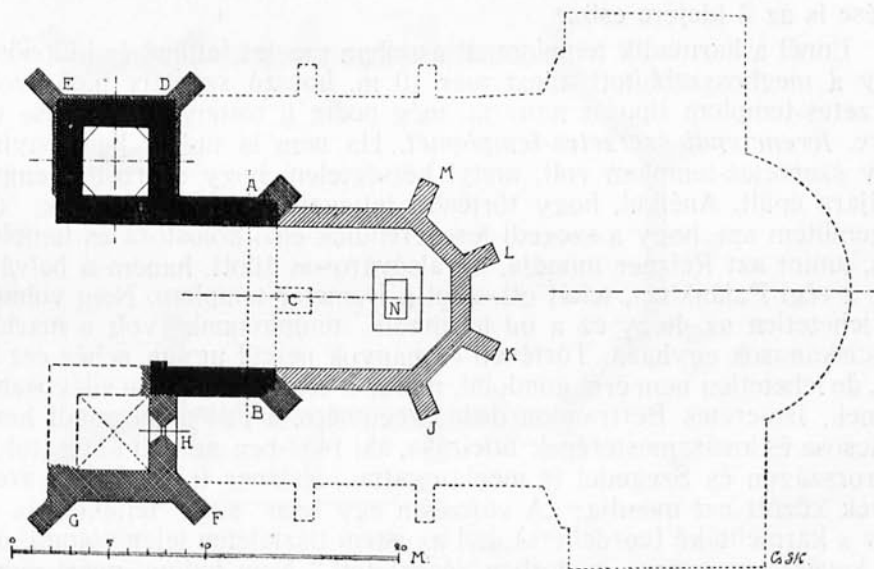
Fig. 4. kép.

A XVIII. sz.-beli utolsó templom kriptájának elbontása és a templom középső területének felásása közben egy régi fal került elő a földből, a mely a 4. képbeli B jelzésű pillértől indulva kelet felé haladt, egyébként pedig a kriptaboltozat egyik támasztójául szolgált. Körülbelül 4 m. hosszúság után megszűnt ez a fal, illetőleg irányt változtatott s az utána való haladás eredményeként föltárult egy újabb, a nyolcszög három oldalával záródó szentélynek teljes alakja, amelynek másik hosszfa a régi apsis A jelzésű pilléréhez csatlakozott. Ez az újabb szentély pontosan ugyanolyan széles, mint a régi volt (7.20), azonkívül meghosszabbította a régi szentélyt (belül mérve) 5.20 m.-rel. Három sarkán, (4. kép K, L M) még megvan a saroktámpillér, a negyedik (J), áldozatul esett a barokk templom kriptaeépítésének, amikor azt lefaragták, mert útban volt. Egyébként akkor az egész falat külső oldalán B-től J-ig végig lefaragták, egészen a 2.5 m. mélységben levő faragott homokkőből való fundamentumig, mert arra helyezték a kripa dongaboltozatának a vállát. Kemény munka lehetett ez a lefaragás, mert az egész szentélyfal az összes, a templom területén talált falmaradványok között, a legkeményebb, mert a legszilárdabb, iszapolt agyagból készített téglából és igen kemény fehér színű habarccsal van megépítve. A mindenütt egyformán pontosan 29×14×6 cm. méretű téglák olyan erősen tapadnak össze, hogy ép téglát alig-alig lehetett kiszedni a falból. S míg a többi fal többé-kevésbé nagy százalékban tégladarabokból és törmelékkel épült és az előző templomok régi téglája is mindig fel van

A harmadik templom alaprajza. (Szerző felvétele.)
Grundrisz der dritten Kirche.

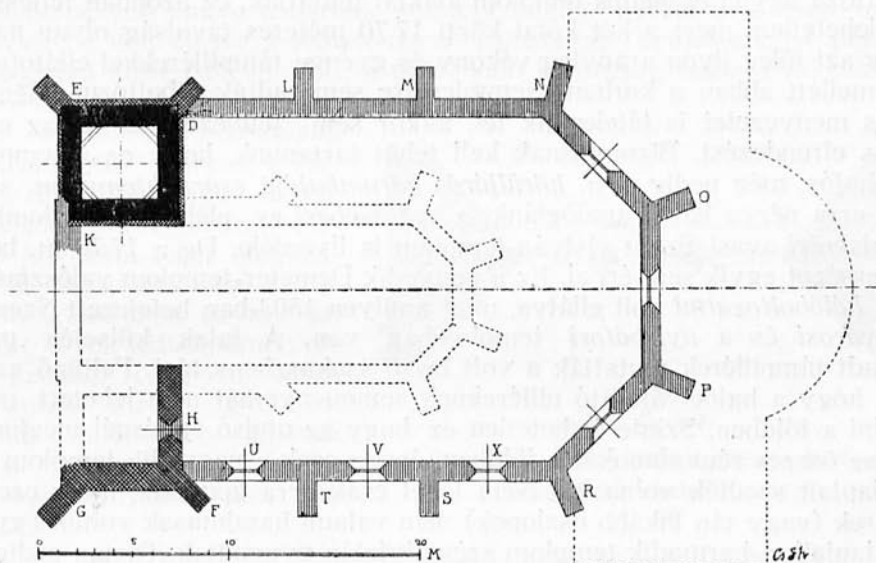
Fig. 5. kép.

Az első, második és harmadik templom, és természetesen a hozzájuk tartozó szentélyek is elpusztultak és eltiűntek s helyettük épült egy újabb, valószínűleg *negyedik* templom. (5. kép). A pusztulásból csak az

A negyedik templom alaprajza. (Szerző felvétele.)
Grundrisz der vierten Kirche.

A templom északi ablaktalan hosszfaala nekifutott a torony sarokpillérének s D-nél érintette azt, de úgy, hogy egyáltalán nem volt abba beakötve. Még a vakolatot sem verték le a pillérről akkor, amikor a templomfalat hozzáragasztották. A torony így körülbelül egy vonalba került a fal külső szélével, másik oldalán pedig (K-nál) volt a templom nyugati hom-

lok- és oromfala, amelynek egy részét a torony legutóbbi restaurálásakor értelmetlenül lefaragták és elpusztították. A hajó délnyugati sarkában valószínűleg már nem volt meg a második torony, de két fala és a H-nál levő ablak (bár befalazva) fennállott természetesen akkor is. A templom déli hosszfa egészen úgy, mint a tulsó oldalon az északi, nekifutott az F saroktámpillérnek, de ez sem volt bekötve abba. Itt a második torony helyén valószínűleg már akkor is külön kápolna lehetett, amelynek helyisége nem tartozott a hajóhoz, mert különben lebontották volna a H ablak falát.

A falak *támpilléreiből* megvolt a legutolsó időig hat, kettő-kettő a hosszfalakon (L, M és S, T), egy-egy a szentélyzárás kezdetén (N és R). Az O és P-nél volt pilléreknek csak a fundamentuma került elő. Az N és R pillér be volt építve a barokk szentély falába, a többi is, erősen megfaragva be volt építve a templomhoz ragasztott épületekbe. A pillérek vastagsága átlag 0.85 m. volt, a faltól való kiugrásuk pedig a föld színén 1.70—1.80 m. Eredetileg három szakaszos beosztásuk volt, amelyből azonban a legalsót régen lefaragták, létezését csak a megcsontított esővető kövekből lehet megállapítani. A kiugrásokat mindkét magasságban egykor faragott kövek fedték, amelyekből azonban csak töredékek maradtak meg. Egyébként semmi különösebb dísznek vagy gazdagabb kiképzésnek még a nyomát sem mutatták.

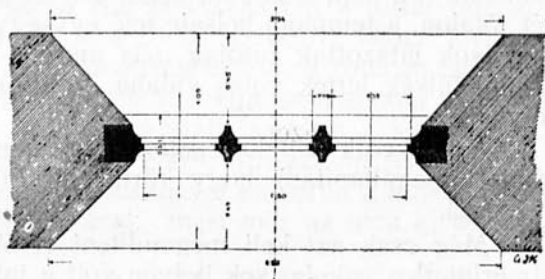
Fig. 6. kép.

A negyedik templom ablaka. (Szerző felvétele.)
Fenster der vierten Kirche.

Az *ablakok* közül csak a déli falon létezett hármat (U, V, X) lehetett megállapítani. Szokatlanul mélyen feküdt az alsó szélük (2.00 m.), magasságuk 8.20 m. volt. Szélességük a falközépen 1.30 m., s beosztásuk hármas volt (6. kép). Homokkőből volt a 0.17 m. vastag keret a fal közepén, az ablakoldalak többi része csak egyszerű sima téglafal. Az ablakkeret alsó kősora (könyöklője) valamivel vastagabb volt. Mint ahogy a falon *lábazati párkány* sehol sem volt, így a szokásos ablakpárkánynak (Kaffgesimse) nyoma sem látszott. Az ablakok közül U be volt falazva, V és X pedig széles barokk ablakokká voltak átalakítva. Sem középoszlopnak, sem az u. n. *mérmű*nek nem maradt meg egy darabja sem. Az ablakfelek köveinek profilja a hanyatló gót stílus tagozását mutatják. A feltételezhető három szentélyablakról nem tudunk semmit, az bizonyos, hogy nem igen különbözhettek a többiektől. Az északi főfalban nem volt ablak, egyáltalán még befalazásnak a nyoma sem látszott. Meg kell említeni még,

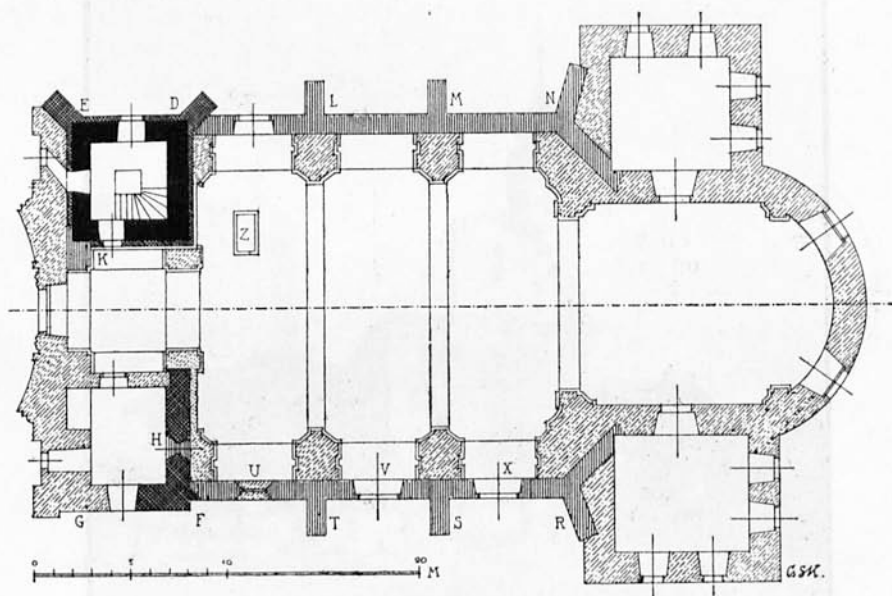
Fig. 7. kép.

Az ötödik templom alaprajza. (Szerző felvétele.)
Grundrisz der fünften Kirche.

Ennek az *ötödik*, barokk templomnak *kriptája* is volt. Ezen is meg lehetett állapítani a két különböző barokk építéskort. A kriptá lejárata a templom belsejében volt, egy négyszögű kőlap fedte el a lépcső felső nyílását. (7. kép Z). A pincyszerű kriptá hat elkülönített szakaszból vagy kamarából állott, amelyek közül az egyik (9. kép) C az előcsarnok alatt, D a kápolna alatt, E, F és G a déli főfal mentén feküdt, a hatodik, B pedig a lépcső alján, a templomhajó nyugati vége alatt. A kriptá-szakaszok elhelyezésére felhasználták részben az akkor megtalált középkori alapfalat.

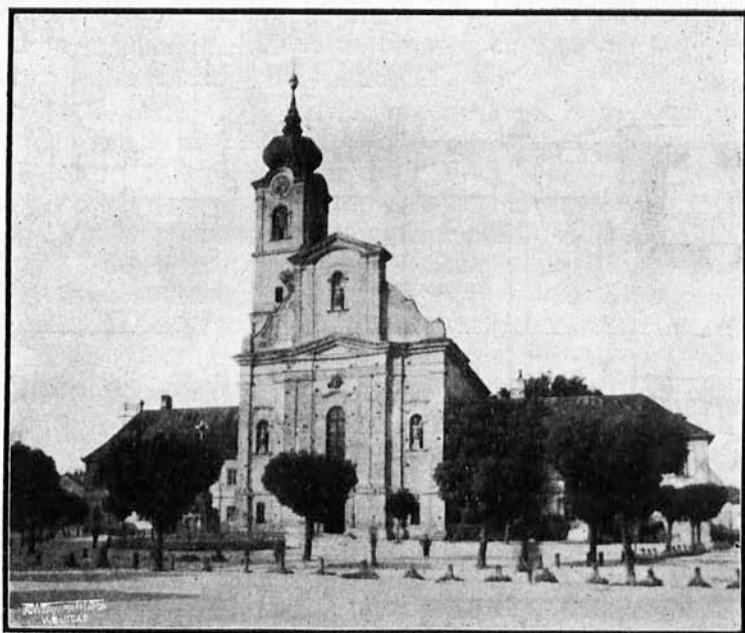
Fig. 8. kép.

A homlokzatfal az osztrák-barokknak, másként jezsuita-stilusnak bár egyszerű, de igen szép arányú, szép és nemes példája volt. Minden barokkos szertelenségtől tartózkodó, de azért nem szegényes, jól egyensúlyozott tömegelosztással, finom profilú párkányokkal és nemes vonalú oromfal-végződéssel, magasan kiemelkedett a sablonos e stílusbeli templomok közül. Még a régi torony is igen jól kapcsolódott a templom külső

képébe. (8. kép). A finom vonalú kőkeretes kapú felett volt a zenekórusra szolgáló egyetlen hatalmas ablak. Két oldalt ettől külön fülkében Szent István és Szent László homokkőből faragott szobra, az oromfal fülkéjében pedig a védőszentnek, Demeternek ugyanolyan kőből való szobra volt elhelyezve.

A Szent Demeter-templom barokk homlokzata.
Ansicht der Kirche des H. Demetrius.

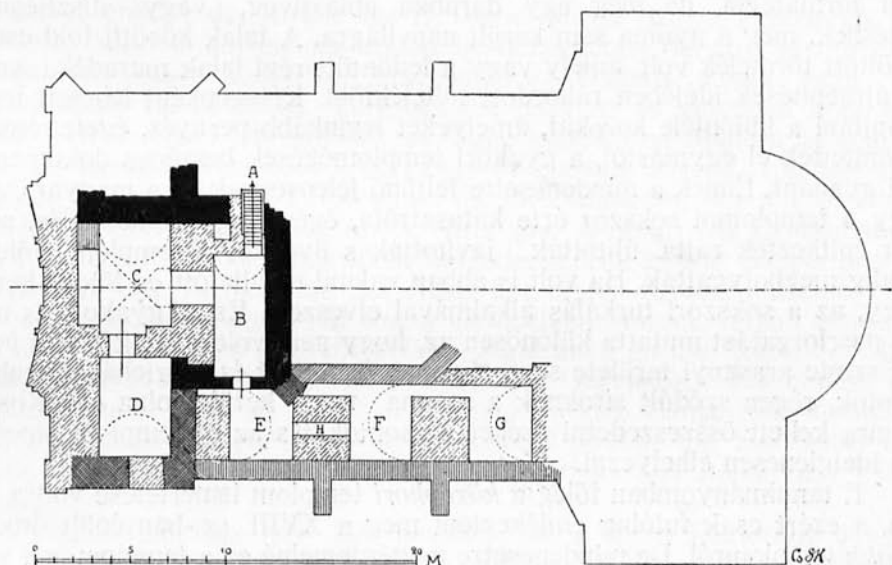
Fig. 9. kép.

Az ötödik (barokk) templom kriptája. (Szerző felvétele.)

Die Krypte der letzten Kirche.

kat, úgy, hogy például a B és C szakasz pontosan az első és második templom szentélyében feküdt, D szakasz a második torony alatt, E, F, és G szakaszok pedig egy közös dongaboltozattal úgy voltak fedve, hogy a boltozatnak egyik széle a kései gót fal alapkiugrására támaszkodott, másik széle pedig részint az első és második templom szentélyfalára, részint a harmadik templomnak erre a célra megfaragott szentélyfalára volt elhelyezve. Ez a három kriptaszakasz eleinte egy helyiség volt s csak a második barokképítés idején különült el háromra, azért mert beleállították a templomhajó fapilléreinek hatalmas alapjait. A kriptá boltozatának le-
