AZ ALGYŐI TEMPLOM.

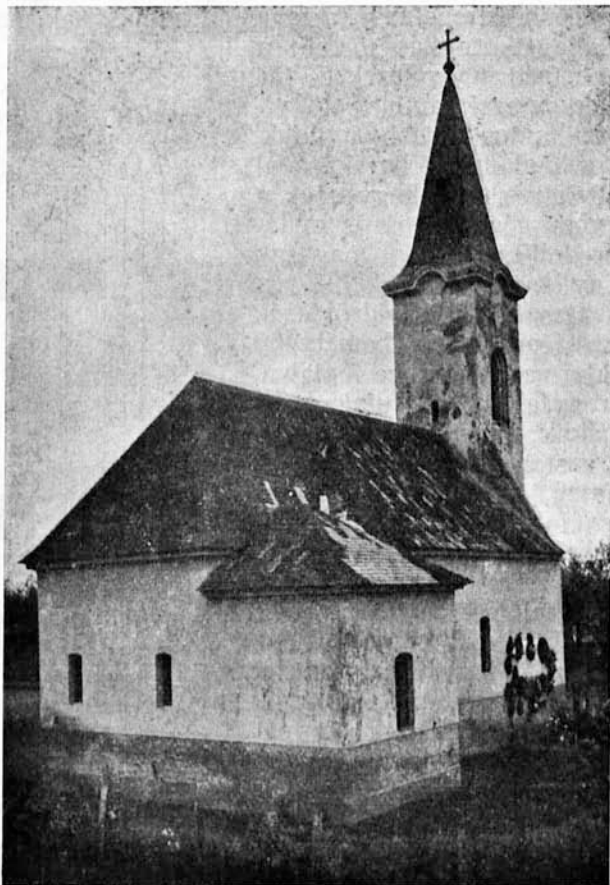
Fig. 4. kép.

szen keskeny, nyomott csúcsívvel záródó bűvönnyílás van, amely ma a mostani tető gerince felett a szabadba nyílik, *régen azonban a sokkal meredekebb fedél padlásterébe szolgált*, mint ahogy azt a torony oldalán, a mostani tető fölé emelkedő meredek oromfal mutatja. (4. kép.)
